# RIABITARE DOPO L'ALLUVIONE

**Nei pressi di Pavia un vecchio convento francescano danneggiato da inondazioni è stato ristrutturato e trasformato in un edificio residenziale. Un progetto ricco di valenze storiche da conservare e riproporre.**

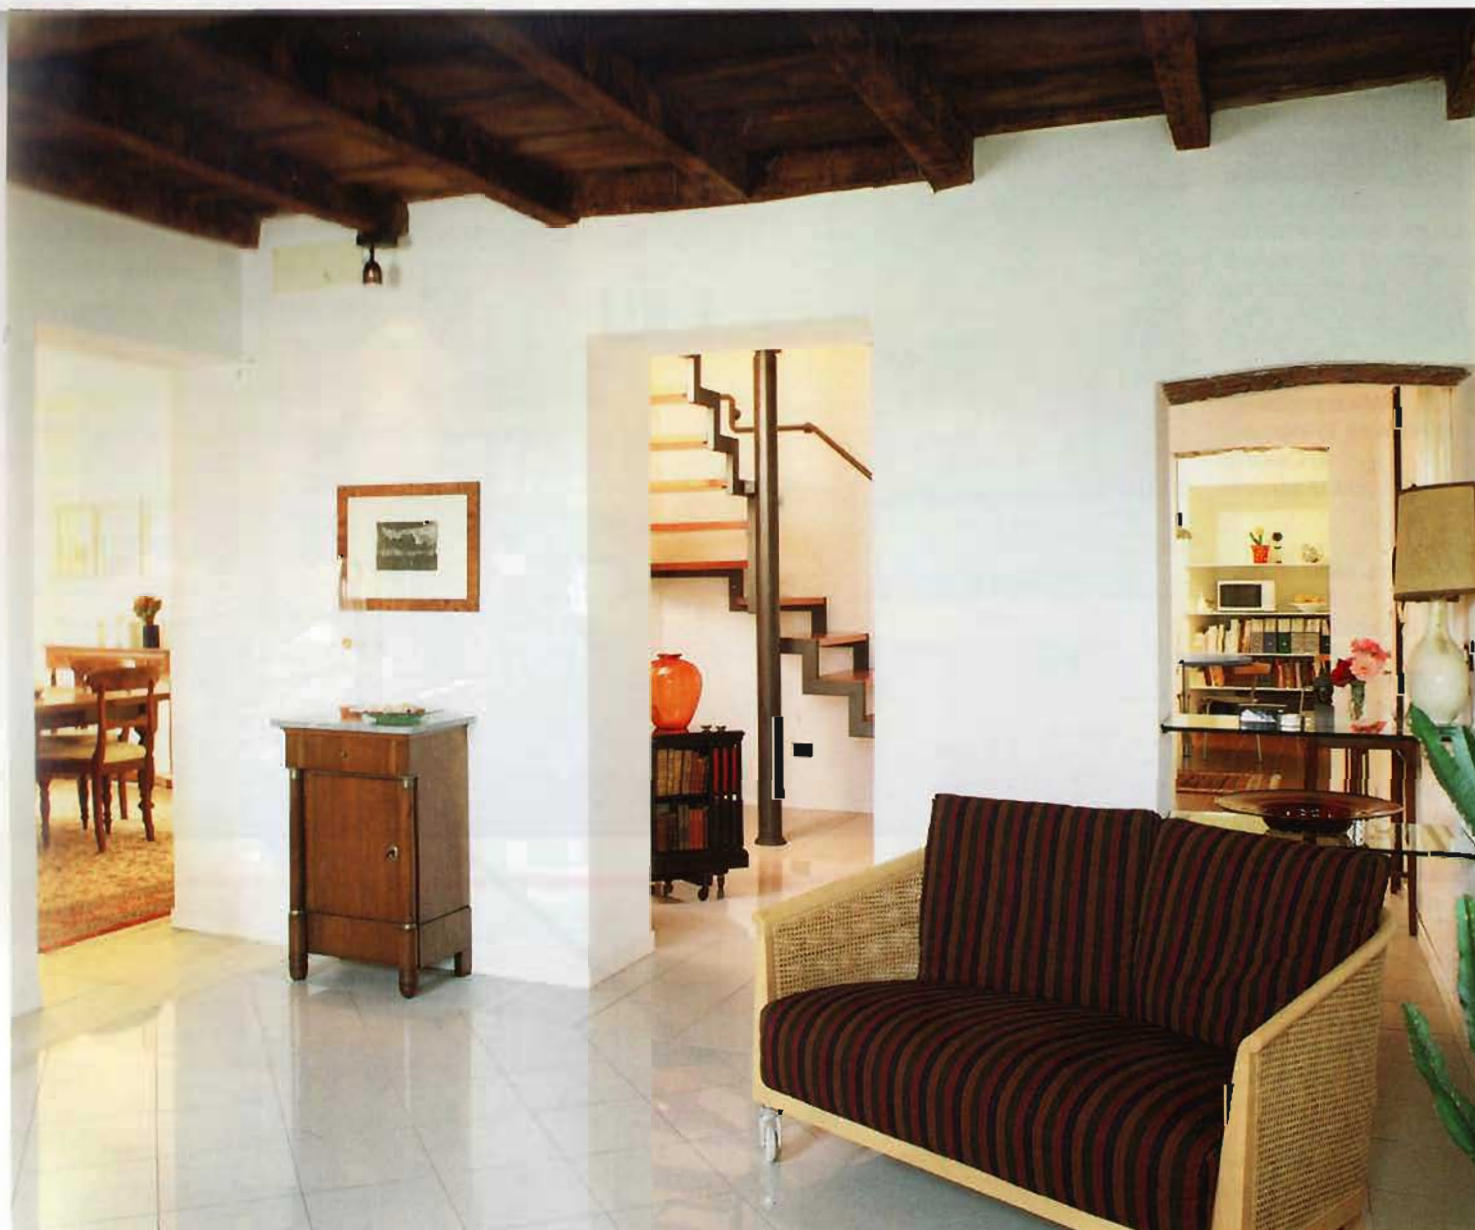
Nella pagina accanto una vista del soggiorno. La travatura lignea a soffitto è attribuita all'insediamento quattrocentesco: l'intervento per la sua conservazione ha previsto

un'opera di pulitura con un trattamento a spazzola di ferro. I pavimenti del piano terra sono andati completamente perduti: al loro posto sono state posate piastrelle ceramiche di Ariosteia.

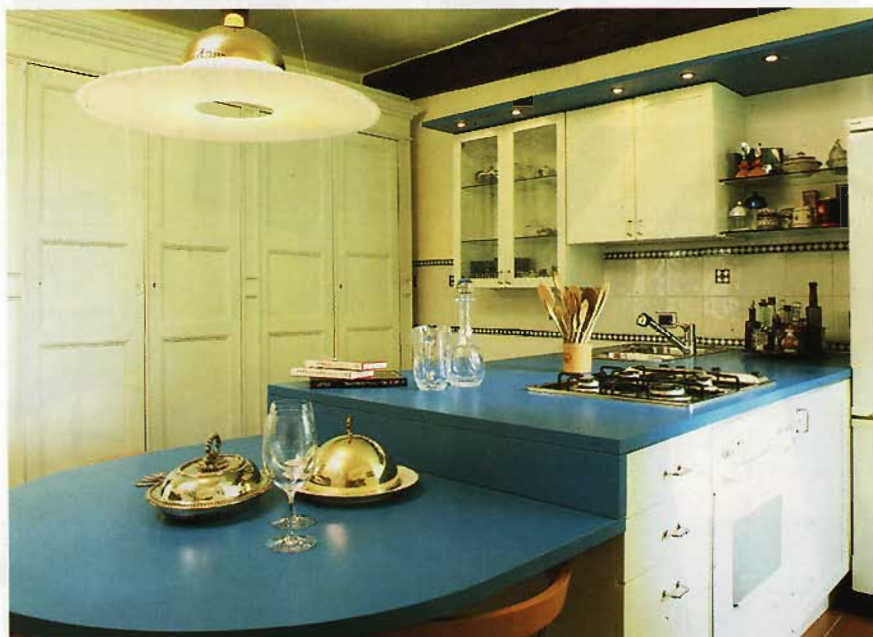
Nella foto sopra un'altra veduta della cucina con la caratteristica "isola" contenente il lavello e il piano cottura. In questo locale il soffitto in legno originale è andato perduto nel corso di un intervento di risanamento attuato negli anni Cinquanta.

tura della canna fumaria. In questo caso però, per ornamento, è stata mantenuta la bocca in mattoni a vista. L'arredo della cucina è risolto con mobili originali del 1800, affiancati ad arredi di serie e pezzi speciali di raccordo eseguiti su disegno. In questo locale il soffitto è andato perduto durante un intervento di risanamento eseguito negli anni

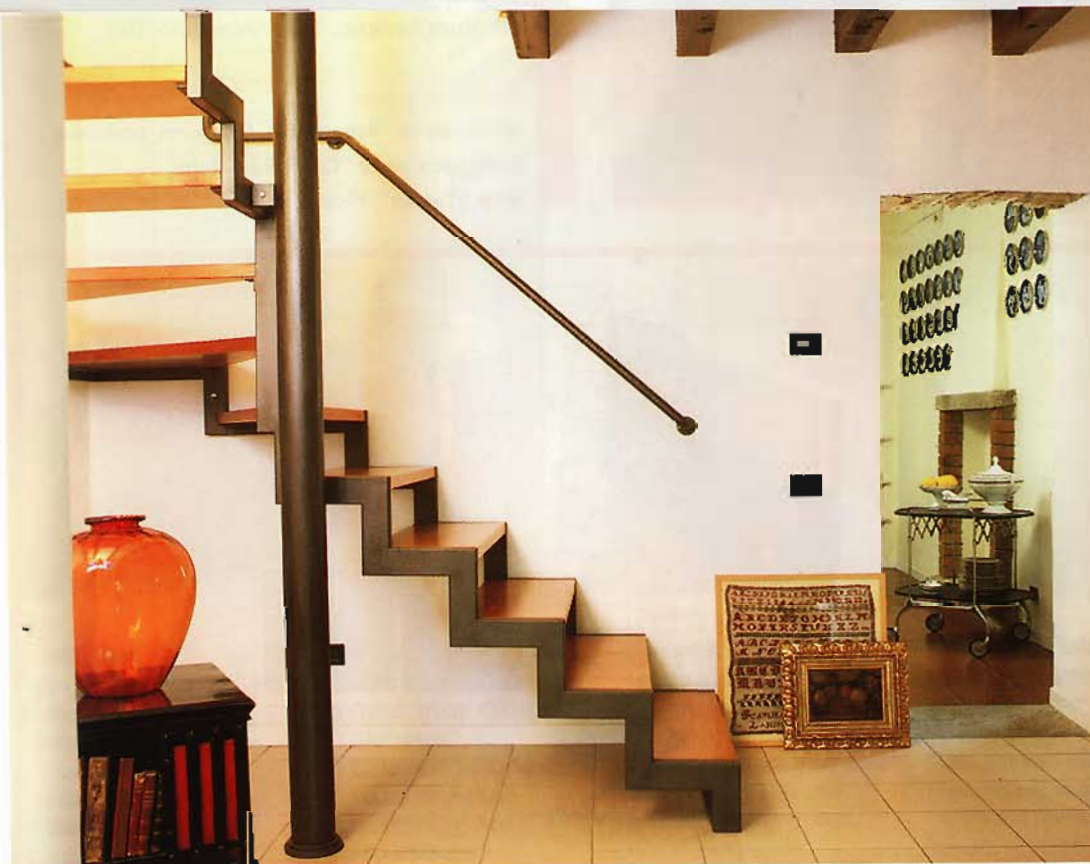
Il locale d'ingresso con la scala di raccordo tra i piani, realizzata con una struttura aerea in ferro e pedate in massello di ciliegio.

colante: per questo è stata sostituita con una struttura aerea ad angolo, realizzata in ferro, le cui pedate sono in massello di ciliegio. Al piano terra è organizzata la zona giorno. Attraverso due aperture nella muratura portante, una preesistente e l'altra ricavata da una nicchia, dal locale d'ingresso si accede al salotto. Il soggiorno è un vano quadrato, illuminato da due finestre affacciate sulla strada. La caratteristica di questo locale è il soffitto. Infatti è stata mantenuta una travatura esistente, attribuita all'insediamento quattrocentesco, ripulita con un trattamento a spazzola di ferro. Da una ulteriore apertura nella muratura portante si accede alla sala da pranzo, che è stata isolata dal punto di vista termico mediante la realizzazione di una contro muratura in mattoni forati. In origine nella stanza esisteva un camino utilizzato come impianto di riscaldamento; l'alluvione ne ha distrutto la canna fumaria imponendo la demolizione di quello che restava. Sempre al piano terra, sul lato opposto del salotto rispetto all'ingresso, è sistemata la cucina. Anche qui esisteva un camino funzionante ma, come per quello della sala da pranzo, è andata distrutta la strut-

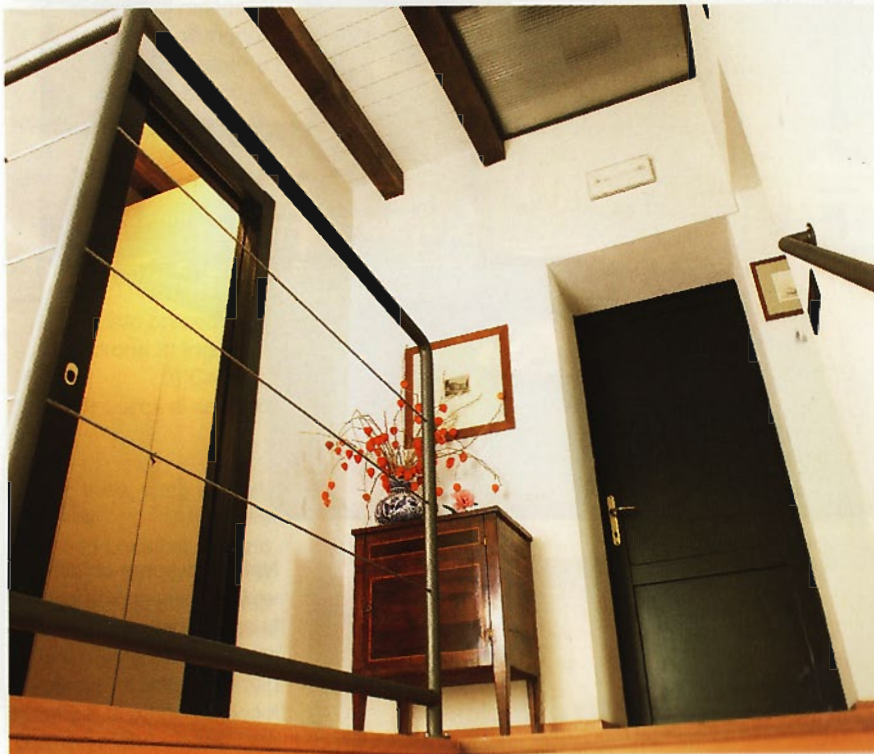
Sbarco della scala al piano superiore.

Il parapetto è realizzato in acciaio.
